**OGGETTO: Istanza ai sensi dell'art. 21 del D. Lgs 42/2004 per il restauro degli interni e della copertura della Torretta del Castello di Miramare.**

## PROGETTO PER IL RESTAURO DEGLI INTERNI E DELLA COPERTURA DELLA TORRETTA DEL CASTELLO DI MIRAMARE

### RELAZIONE TECNICO DESCRITTIVA DELLE OPERE

Trieste 04.12.2018

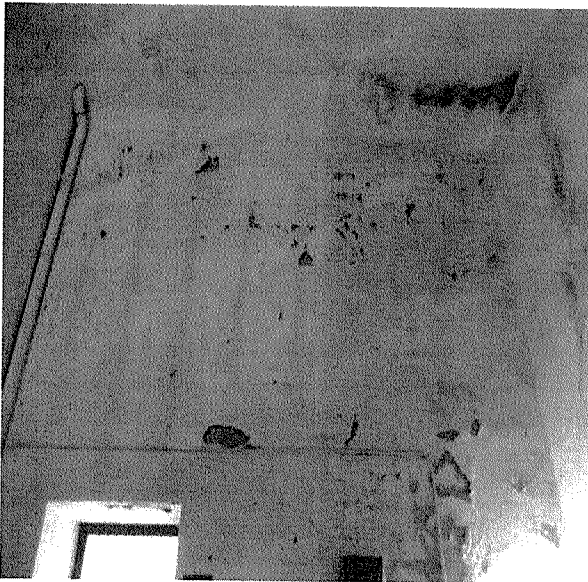
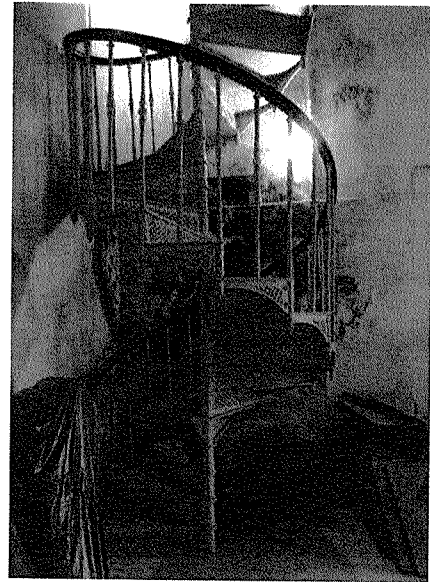
Attualmente si presentano ammalorati fessurati e farinosi, a distanza di circa 15 anni dall'ultimo intervento di restauro, si sono fortemente degradati a causa di una grande presenza di umidità sulle pareti interne della muratura con formazione di muffe specialmente sulla parete a nord-est della torre come visibile dalle foto allegate.

E'presumibile che una delle maggiori concause di tale degrado che presenta fenomeni di distacchi di malte, sia il forte sbalzo termico che stagionalmente si presenta all'interno della torre non abitata, e pertanto quasi mai ventilata, che genera condense e umidità. In inverno la differenza di temperatura esistente tra i primi piani della stessa che sono riscaldati ed i restanti soprastanti livelli non riscaldati e chiusi quasi ermeticamente crea sicuramente un effetto camino per l'aria calda sottostante che non trovando la possibilità di uscire crea una relativa condensazione sulle pareti con formazione di muffe.

Gli intonaci delle superfici murarie saranno demoliti per le parti crollanti e ricostruiti con malte macroporose a rinzaffo base calce idraulica naturale con pozzolane naturali e sabbie silicee tipo “Sandtex Rinzaffo”, intonaco fine base calce idraulica naturale” tipo “Sandtex San”, la finitura delle pareti sarà in grassello di calce masegnesiaco tipo “Sandtex antiqua” mentre per i controsoffitti realizzati con pannelli tipo acquamanile sarà in pittura a base calce tipo “Sante epoca”.

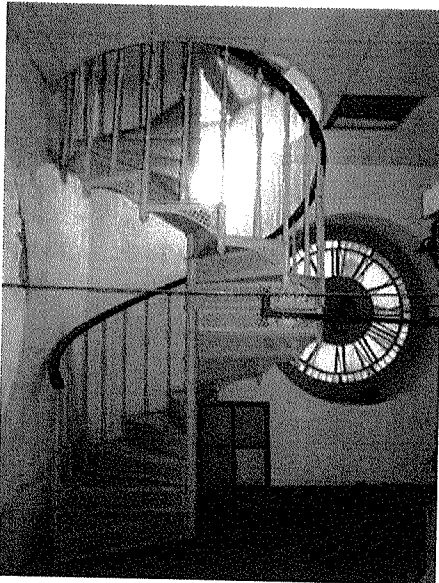
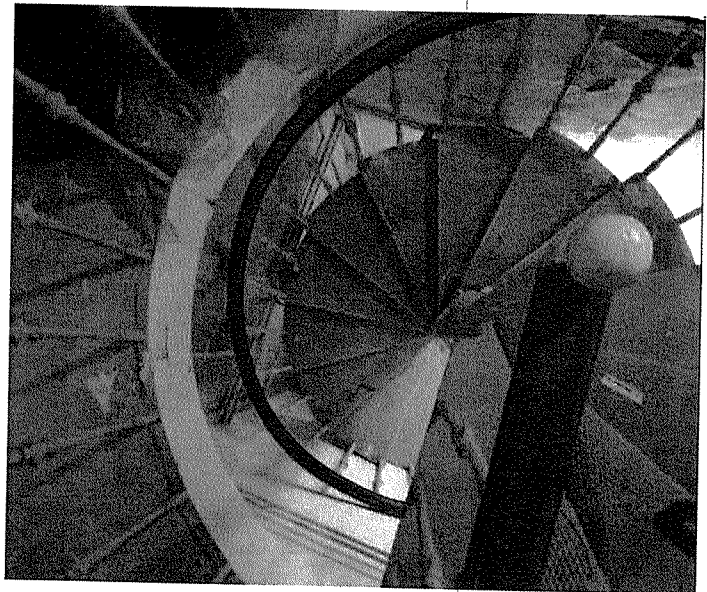
L’unica via di risalita ai piani è rappresentata dalla scala a chiocciola metallica realizzata originalmente all’epoca della costruzione ed ancora in buono stato conservativo. Si prevede l’intervento di ripristino di detta scala tramite l’idropulitura leggera con acqua tiepida e detergente neutro, il ripristino delle parti metalliche di cui è costituita, solo dove presente ruggine asportata della vernice esistente, delle parti ossidate, sino a giungere al ferro, applicazione di idonei prodotti convertitori e successiva pitturazione finale. Il tutto mantenendo il tutto in opera ed eventualmente recuperando i fregi, le borchie e tutti gli elementi di decoro inoltre saranno effettuate le riparazioni delle parti ammalorate del passamano in legno e la semplice ripittura della stessa nel colore chiaro che ha attualmente.

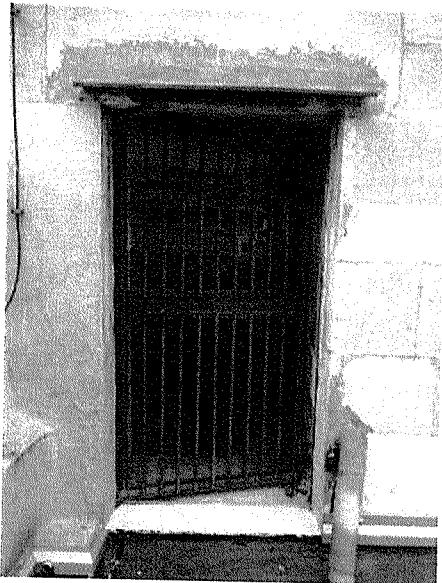
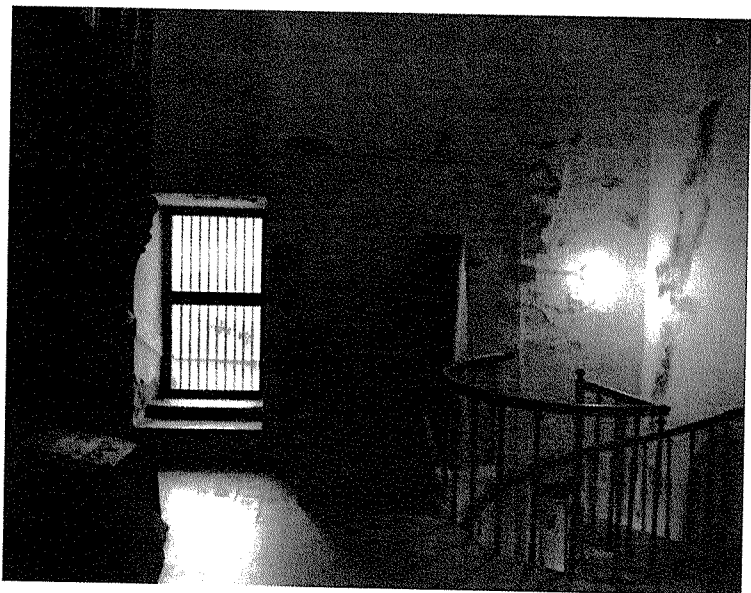
Nella porta di accesso alla copertura è previsto l'inserimento di una grigliatura nella specchiatura inferiore della dimensione pari ad un quarto della parte inferiore dell'infisso esistente per la ventilazione naturale dei locali soprastanti.

In alternativa, anche in una fase successiva delle lavorazioni, si consiglia la sostituzione dell'infisso con altro di maggior pregio e robustezza nell'armonia degli infissi esistenti nel castello. All'interno del locale si realizzerà di un nuovo gradino realizzato in pietra di Aurisina bocciardata per ridurre la prima alzata verso l'uscita.

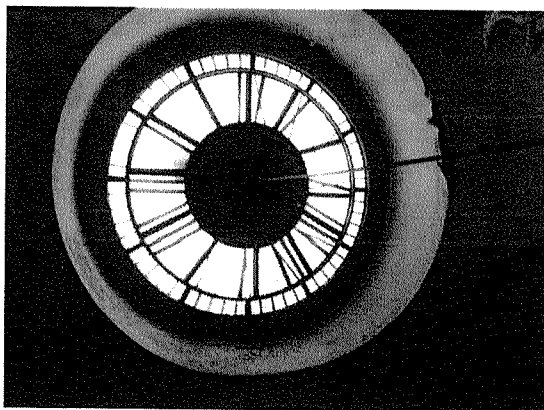
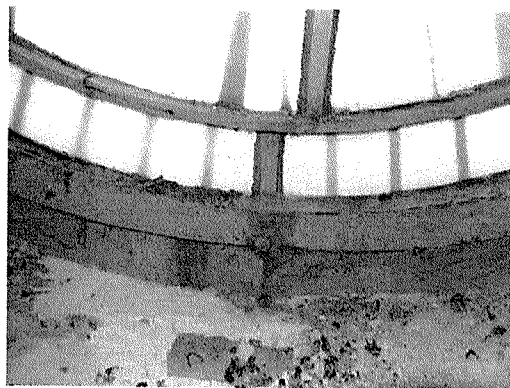
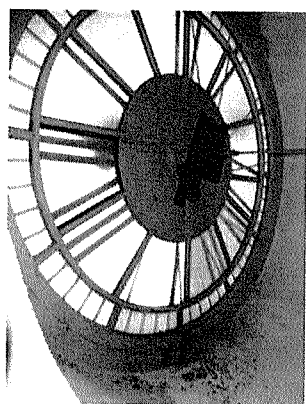
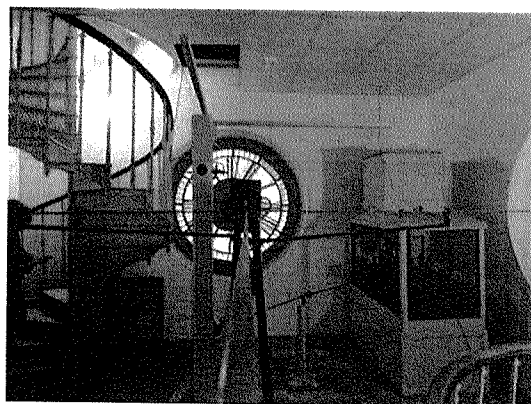
L'orologio esistente è stato da poco elettrificato e pertanto risulta funzionante, ciò nonostante in questa fase lavorativa si prevede un'attività di restauro delle strutture metalliche dei quadranti che risultano arrugginite e necessitano di pulizia e pitturazione. L'intervento non prevede di portare tutto a ferro ma solo l'abrasione delle superfici con l'asportazione delle parti di pittura staccate, il trattamento con convertitore di ruggine e l'applicazione di due mani di smalto per il singolo quadrante di orologio, anche se smontabili e asportabili per contenere il costo si può prevedere l'esecuzione del lavoro in loco.

Si prevede inoltre di ricostruire e/o risanare le vie di uscita delle acque di condensa nell'imbotte della muratura realizzato in malta che contiene il quadrante dell'orologio su ogni lato della torre trattando la finitura in modo impermeabile con prodotto idrorepellente silossanico per l'imbotte intero ed eventuale trattamento superficiale di prodotto invisibile non filmogeno. per la sola parte di raccolta acqua.

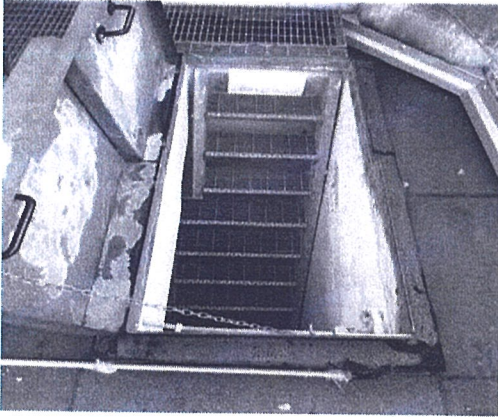
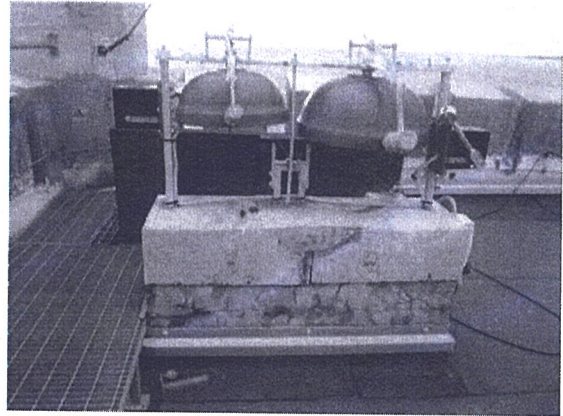
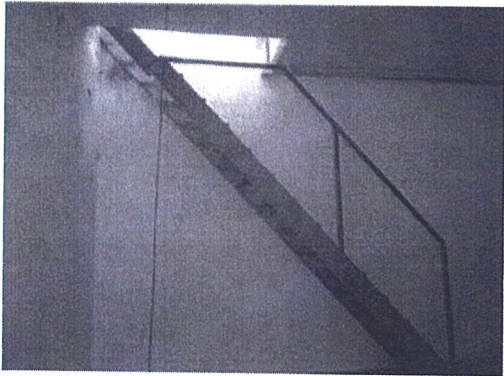
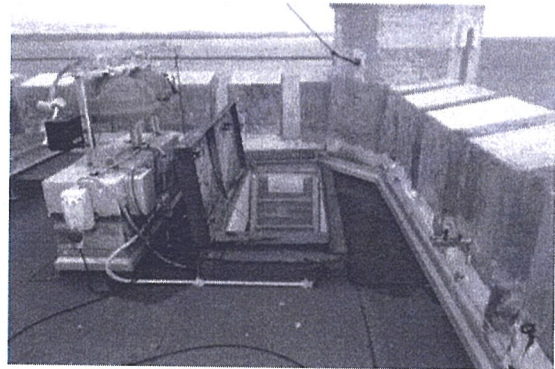
L'uscita al tetto della torre attualmente avviene tramite una ripida scala metallica larga cm 70,00 che conduce ad un foro di solaio con una botola metallica di chiusura della

dimensione di cm. 60,00 per cm 153,00, indubbiamente molto ridotta nelle dimensioni e soprattutto posizionata in un angolo a fianco delle campane dell'orologio dove l'uscita è difficile e pericolosa.

Nell'ottica di rendere fruibile la copertura della torre a piccoli gruppi guidati di visitatori si riprogetta la scala di uscita con altra avente un maggior numero di alzate e pedate più comode e si amplia il foro di accesso alla copertura modificando l'esistente. la misura finale del foro sarà m 1,70 di lunghezza x m 0,60 di larghezza.

Così facendo si intende realizzare un percorso di visita con accesso più sicuro dell'attuale e di più comodo accesso protetto da un parapetto metallico posizionato a m 1,00 dalla muratura.

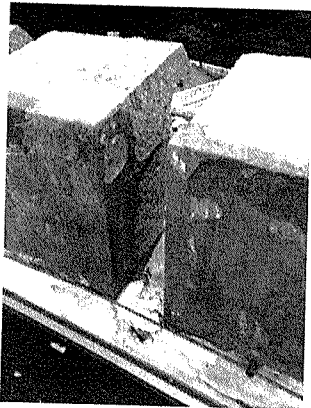
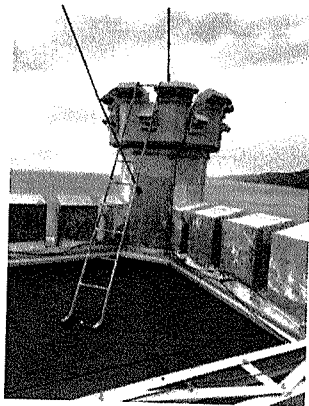
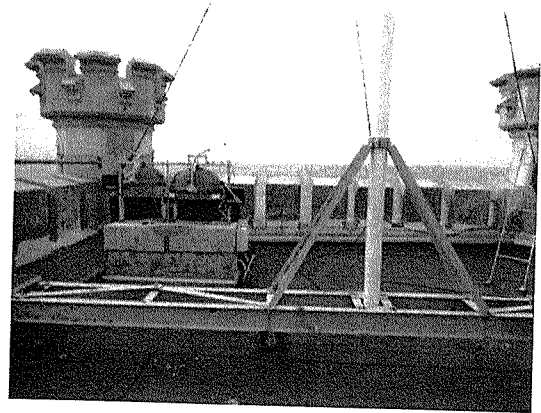
Su tutta la superficie interna dei merli decorativi della sommità della Torretta si presentano degli intonaci interni di finitura degradati e cascanti,

si prevede la demolizione parziale degli intonaci esistenti e la loro ricostruzione con rasante a base di fibrocemento idrorepellente silossanico con finitura bianca tipo "Sandtex wallcem" che sarà usato anche per le stuccature delle fessure esistenti tra i Merli e la pietra di appoggio inclinata, le pietre stesse saranno trattate con idrorepellente non filmogeno all'acqua, tipo "Sandtex Ecosilan".

Si suggerisce di valutare comunque la realizzazione di scossaline in lamiera che possano coprire tutta la porzione di pietra inclinata tra un merlo e l'altro prolungate fino alla pavimentazione interna.
